# Midtveisrapport

Hydraprojektet

| <p><b>Prosjektnavn</b><br/>Midtveisrapport - Hydraprojektet</p> <p><b>Rapportnummer</b><br/>2026-08-HY-03</p> <p><b>Prosjektleder</b><br/>Bjarne Brorson Johansen</p> <p><b>Forfattere</b><br/>Julie Seem<br/>Sverre Bygdnes Nielsen<br/>Bjarne Brorson Johansen</p> <p><b>Selskap</b><br/>Nordlaks Oppdrett AS</p> <p><b>Dato</b><br/>28.08.2026</p> <p><b>Revisjon</b><br/>000</p> <p><b>Sider</b><br/>26</p> | <p><b>Oppsummering</b><br/>Denne rapporten oppsummerer første produksjonssyklus i prosjekt Hydra, i tillegg til prosjekterings- og byggefasen, transporten, oppvekstfasen på settefiskanlegg og oppvekstlokalitet, samt brønnbåttransporten.</p> <p>Deler av resultatene fra prosjektperioden er utelatt fra denne versjonen av rapporten med hensyn til andre pågående prosjekter, og vil bli publisert på et senere tidspunkt.</p> <p><b>Utgiver</b><br/>Nordlaks Oppdrett AS<br/>Postboks 224<br/>8455 Stokmarknes<br/>Telefon: 76 11 81 00<br/>E-post: <a href="mailto:firmapost@nordlaks.no">firmapost@nordlaks.no</a><br/><a href="http://nordlaks.no">nordlaks.no</a></p> |

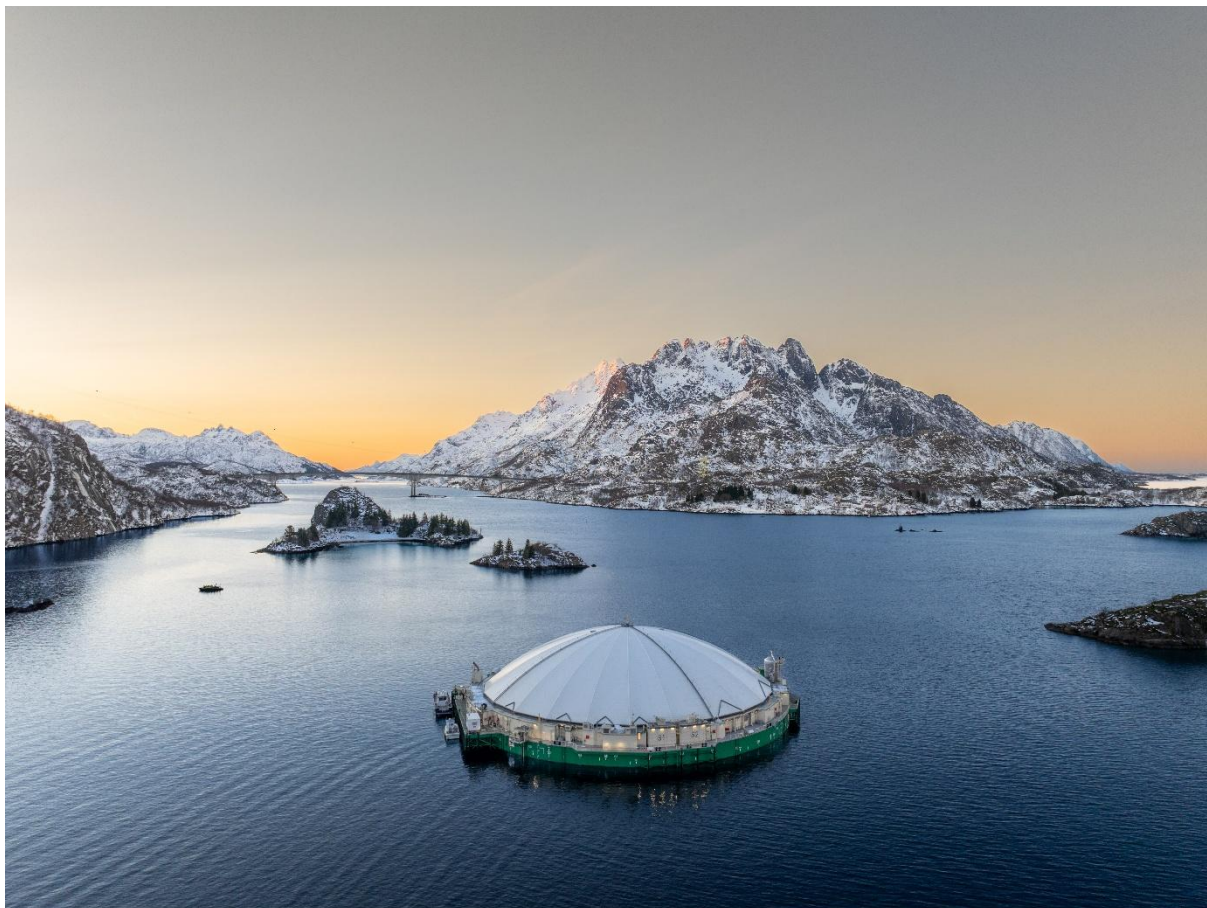
*Figur 3. Oversiktsbilde av plassering av enheten, sett fra nordvestlig retning. Foto: Kolbjørn Hoseeth Larssen, Nordlaks.*

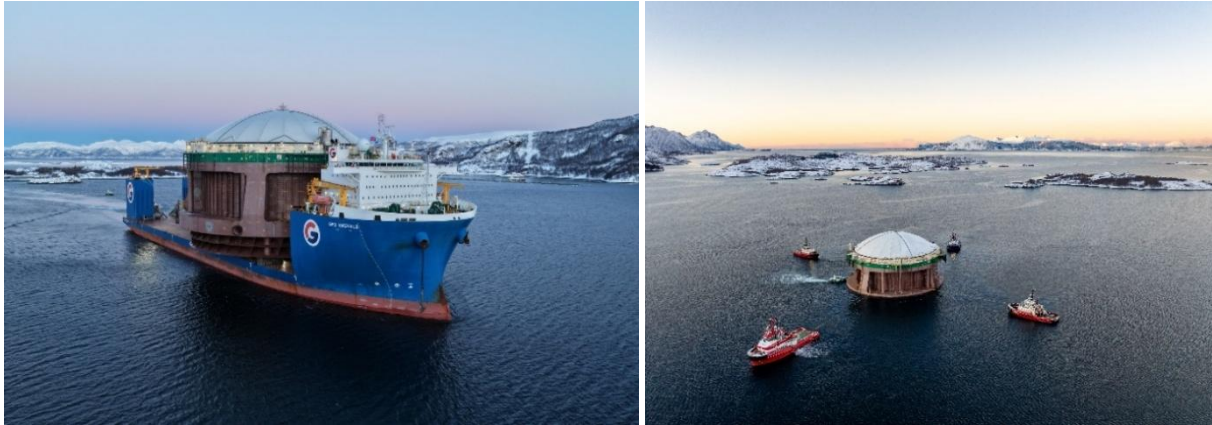
*Figur 5. Bilde til venstre: Storbåtsegga transporteres av GPO Emerald. Foto: Philip Halvorsen. Til høyre: Installasjon av Storbåtsegga på lokaliteten. Foto: Kolbjørn Hosseth Larssen, Nordlaks.*

Storbåtsegga ble transportert med tungløftefartøyet GPO Emerald, og forlot verftet utenfor Istanbul 30.10.2025. Transporten var underlagt relativt strenge begrensninger mtp tillatte værforhold, og ankom derfor ikke Vesterålen før 21.11.2025, en drøy uke etter planlagt tid. Se figur 5 som viser innseiling til lokalitet og installasjon.

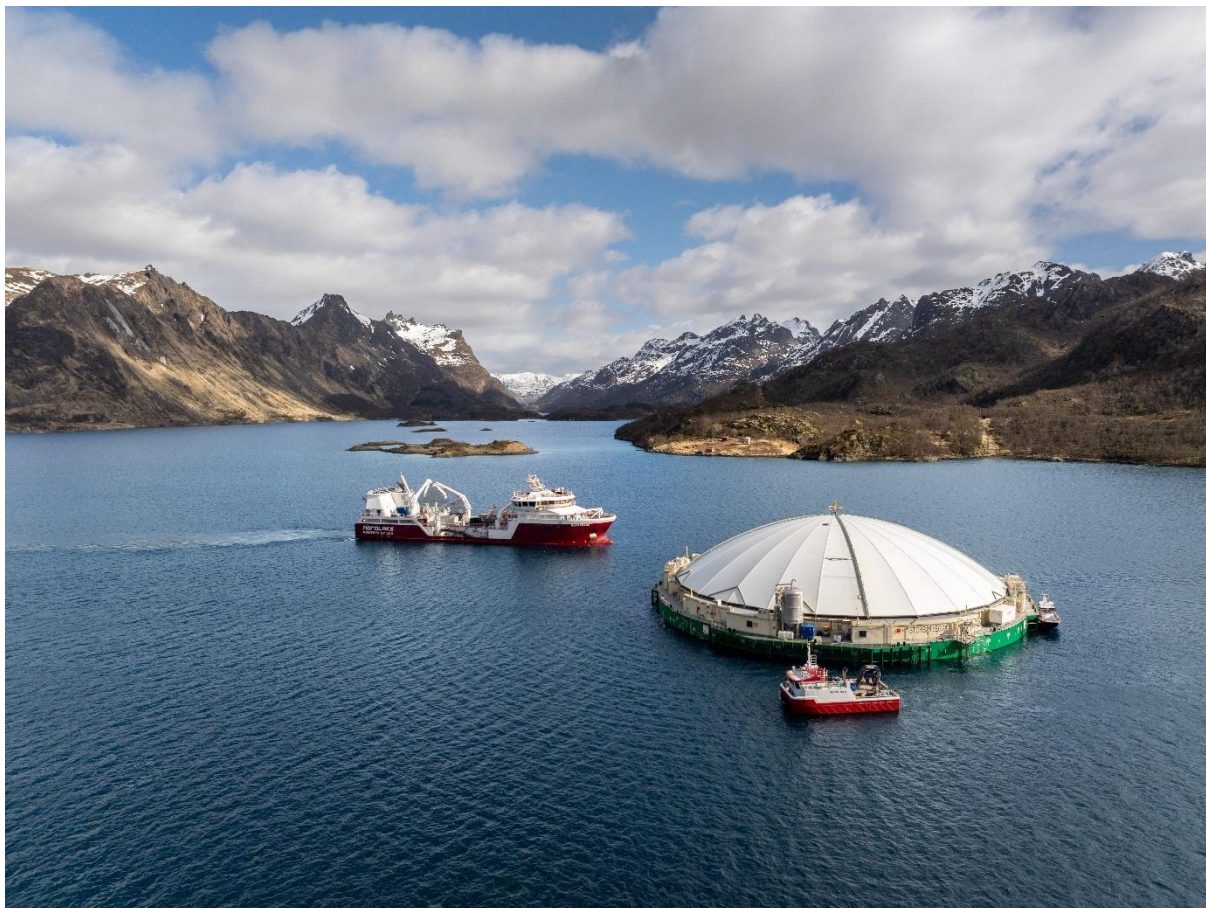
Figur 6. Levering av den første fisken til Storbåtsegga med brønnbåten Bjørn Pauline. Foto: Kolbjørn Hoseth Larssen, Nordlaks.

Flytting av fisk fra lokalitet Brottøy til Storbåtsegga ble gjennomført 22. april 2026 med brønnbåten Bjørg Pauline (figur 6). Totalt ble det levert 68 194 fisk til enheten. Oksygentilsetning ble benyttet i avkastene fra start til slutt. Fisken viste rolig adferd i avkastene og oksygenverdiene var over 90%

gjennom hele lasteoperasjonen. Ved ankomst Storbåtsegga koblet brønnbåten seg på losseslangene som var plassert ut i forkant av operasjonen. Lossetutene ble plassert under vannoverflata for å sikre en mest mulig skånsom overføring av fisken. Etter oppkobling og klargjøring av brønnbåt for lossing ankom de første fiskene enheten. Fisken svømte ut av losseslangene og videre rundt i merda. Observasjonene under lasting, transport og lossing indikerte at flytteoperasjonen var vellykket og ble gjennomført uten tydelige tegn på redusert fiskevelferd.
